## Challenges of post-landslide reconstruction in Hosseinabad Kalpush village, Semnan province, following the 2019 landslide

**Article type:**  
Research Article

## چالش‌های بازسازی روستای حسین آباد کالپوش استان سمنان پس از زمین لغزش ۱۳۹۷-۱۳۹۸

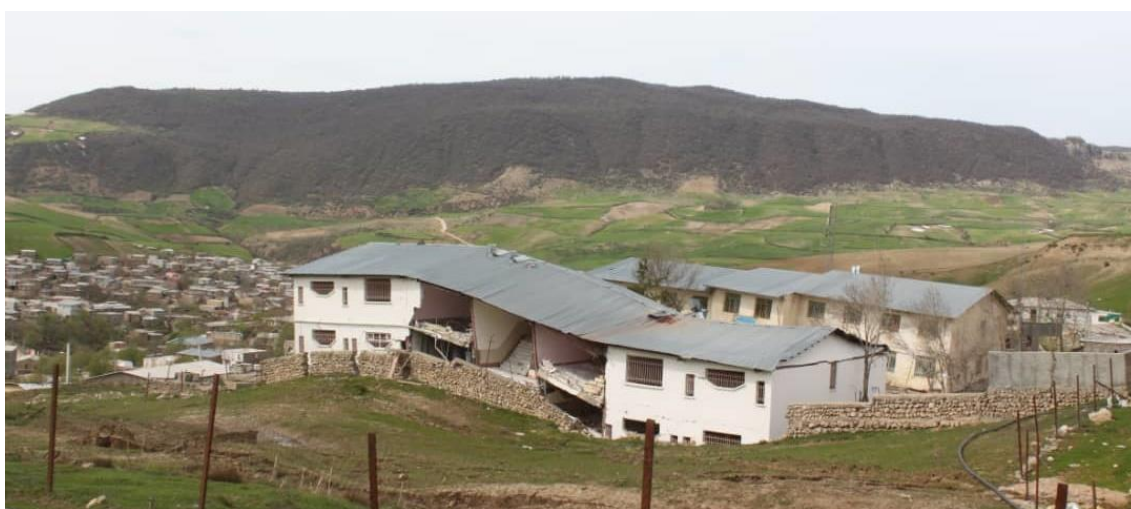
زمین‌لغزش در روستای حسین‌آباد به علت سرعت نسبی کم توده‌ها هیچ‌گونه تلفات جانی در پی نداشت. اما علاوه بر خسارت به خانه‌های مسکونی، سازه‌های مهندسی و زیرساخت‌ها و شریان‌های حیاتی را تحت تأثیر قرار داد و آسیب‌های جدی به آن‌ها وارد کرد (شکل ۲).

تخریب مدرسه شبانه‌روزی هاجر در روستای حسین‌آباد

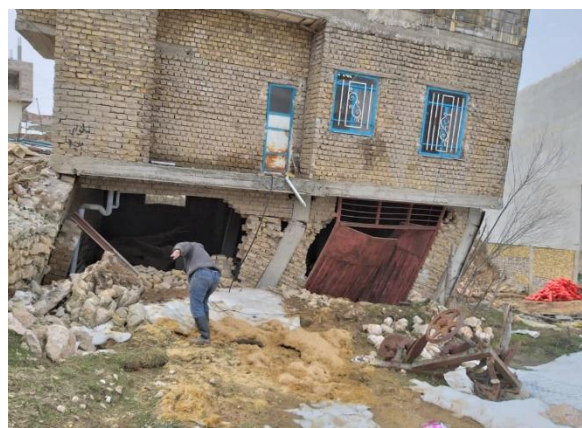
## شکل ۲. خسارات وارده ناشی از زمین‌لغزش در روستای حسین‌آباد

خسارت به ساختمان‌های مسکونی در روستای حسین‌آباد
