## Challenges of post-landslide reconstruction in Hosseinabad Kalpush village, Semnan province, following the 2019 landslide

**Article type:**  
Research Article

## چالش‌های بازسازی روستای حسین‌آباد کالپوش استان سمنان پس از زمین‌لغزش ۱۳۹۷-۱۳۹۸

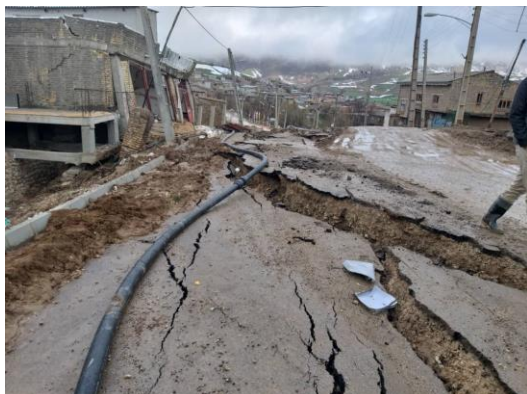
تخریب جاده ورودی روستای حسین‌آباد

زمین‌لغزش در روستای حسین‌آباد به علت سرعت نسبی کم توده‌ها هیچ‌گونه تلفات جانی در پی نداشت. اما علاوه بر خسارت به خانه‌های مسکونی، سازه‌های مهندسی و زیرساخت‌ها و شریان‌های حیاتی را تحت تأثیر قرار داد و آسیب‌های جدی به آن‌ها وارد کرد (شکل ۲).

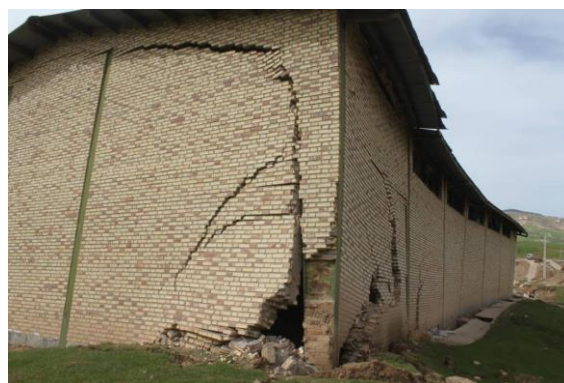
تخریب و شکست سوله ورزشی روستای حسین‌آباد

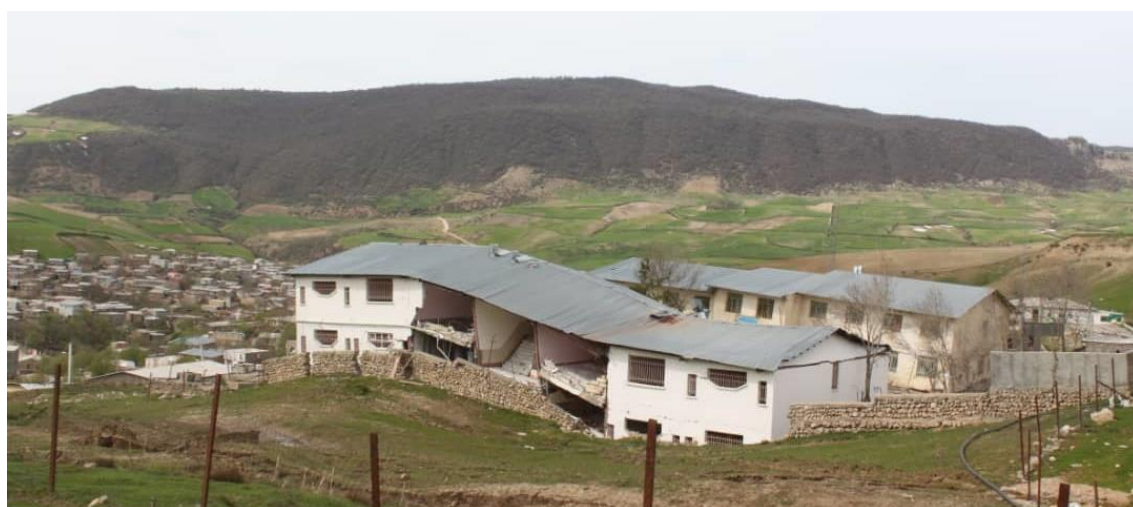
تخریب مدرسه شبانه‌روزی هاجر در روستای حسین‌آباد

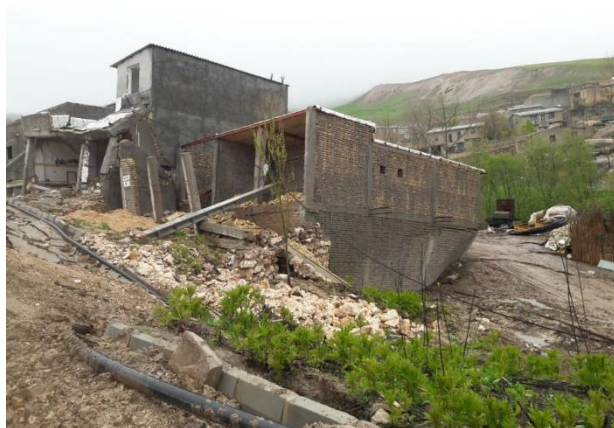
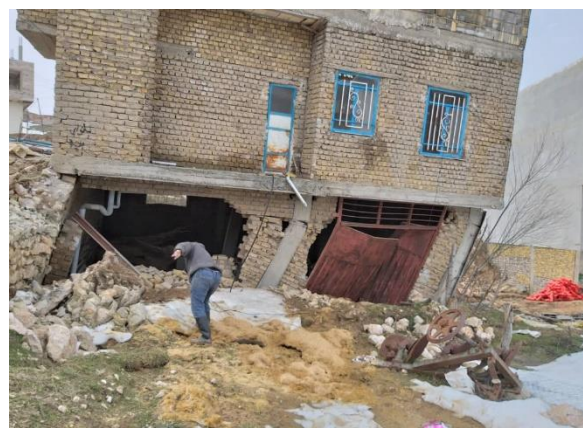
## شکل ۲. خسارات وارده ناشی از زمین‌لغزش در روستای حسین‌آباد

خسارت به ساختمان‌های مسکونی در روستای حسین‌آباد
