Incidents and Disasters Resilience

Challenges of post-landslide reconstruction in Hosseinabad Kalpush village, Semnan province, following the 2019 landslide

Seyed Amirhossein Garakani[1]✉, **Sekineh Pir Bavaghar**[2]

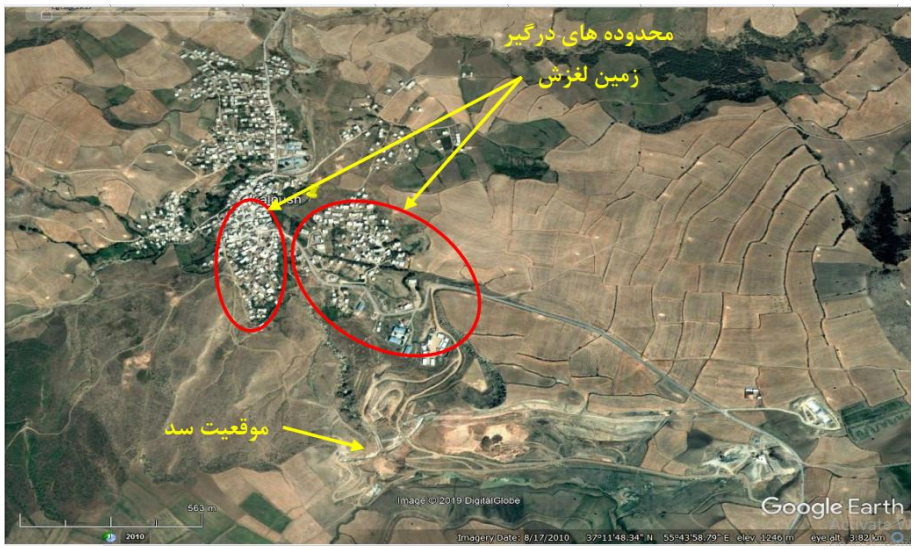
پس از وقوع زمین‌لغزش اواخر ۱۳۹۷ و اوایل ۱۳۹۸ در روستای حسین‌آباد کالپوش، موضوع شناسایی زمین‌لغزش‌های به وقوع پیوسته و علل آن‌ها، بررسی وضعیت زمین‌شناختی منطقه و تدوین راهکارهایی برای پایدارسازی بافت و جلوگیری از حوادث مشابه بر عهده پژوهشکده سوانح طبیعی ازطریق پژوهشگاه بین‌المللی زلزله‌شناسی و مهندسی زلزله نهاده شد. بررسی‌های به‌عمل‌آمده توسط این پژوهشگاه که در قالب «مطالعات پایدارسازی روستای حسین‌آباد کالپوش (شهرستان میامی) در برابر خطر زمین‌لغزش» منتشر شده است، نشان می‌دهد که بسیاری از دامنه‌های روستا در اسفند ۱۳۹۷ و فروردین ۱۳۹۸ دچار ناپایداری و زمین‌لغزش شده‌اند. ابعاد این لغزش‌ها از زمین‌لغزش‌های کوچک و سطحی ناشی از اشباع لایه‌های رویی خاک تا لغزش‌های بسیار بزرگ و عمیق که منجر به تخریب گسترده واحدهای مسکونی شده‌اند، متفاوت بوده است. وضعیت زمین‌شناسی منطقه در ترکیب با شیب تند دامنه‌ها و سطح بالای آب زیرزمینی که وجود چشمه‌های متعدد در منطقه آن را تأیید می‌کند، عوامل اصلی مستعدکننده دامنه‌های منطقه برای وقوع زمین‌لغزش هستند. در کنار این عوامل مستعدکننده، بارش برف و باران شدید اواخر سال ۱۳۹۷ و اوایل سال ۱۳۹۸ و بالا رفتن بیش‌ازحد سطح آب‌های زیرزمینی ناشی از تراوش آب از سد کالپوش در بالادست روستا به‌عنوان عوامل محرک باعث وقوع لغزش‌های گسترده بوده است (Natural Disasters Research Institute, 2019). همچنین، بر اساس مطالعه دیگری نیز، علت اصلی فعال‌سازی لغزش در این روستا، آبگیری و تراز مخزن سد بوده است (Vassileva et al., 2023) (شکل ۱).

شکل ۱. محدوده زمین‌لغزش و خسارت‌های وارده به خانه‌ها در روستای حسین‌آباد کالپوش
